会員の檜山です。

仕事では、給排水設備の専門分野としてマンションに係わっています。

ご相談を受けたある例です。

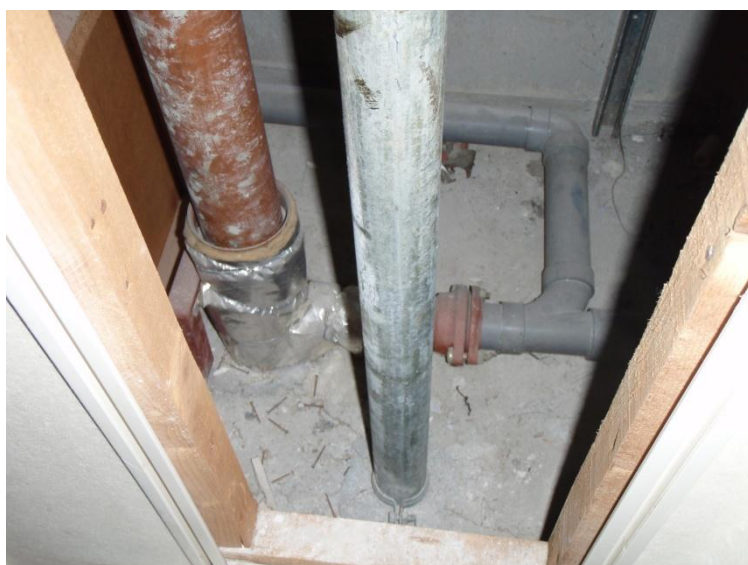
下の写真は、あるマンションの住戸内の洗面所奥のパイプスペースに設備されている「雑排水配管」です。

「雑排水配管」は、キッチン流し台・浴室・洗面台・洗濯機それぞれの排水を「排水横引き管」に合流させて、「共用排水立て管」に流す働きをします。（写真では、灰色の配管が「排水横引き管」、赤い色の配管が「共用排水立て管」です。手前の鉄製の配管—通気管に分断されているように見えますが、赤い色の配管に灰色の配管が繋がっています。）

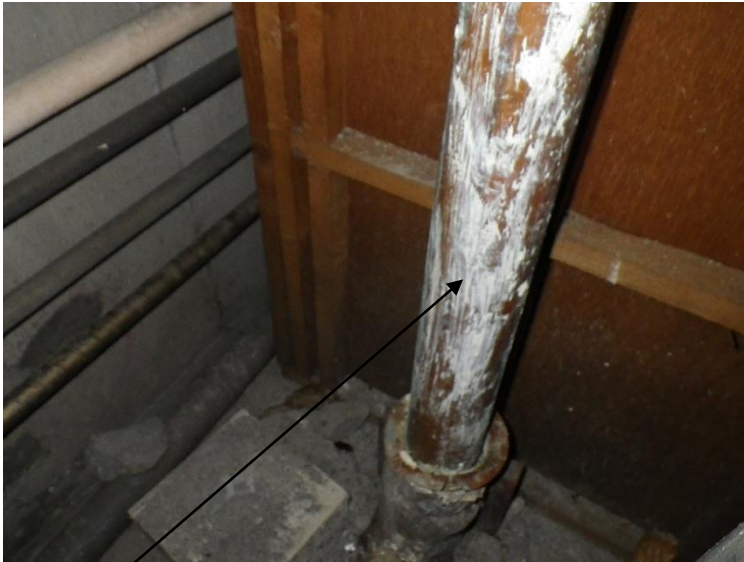
下の写真は、ご相談を受けた問題箇所—あるお部屋の「共用排水立て管」です。
たまたま、洗面所の壁を開口したところ、共用排水立て管の様子が見えて、「あれ！これは！」
ということがこの始まり。

この白い跡は、「共用排水立て管」の水漏れの跡。
この写真の位置から視線を上を上げると、

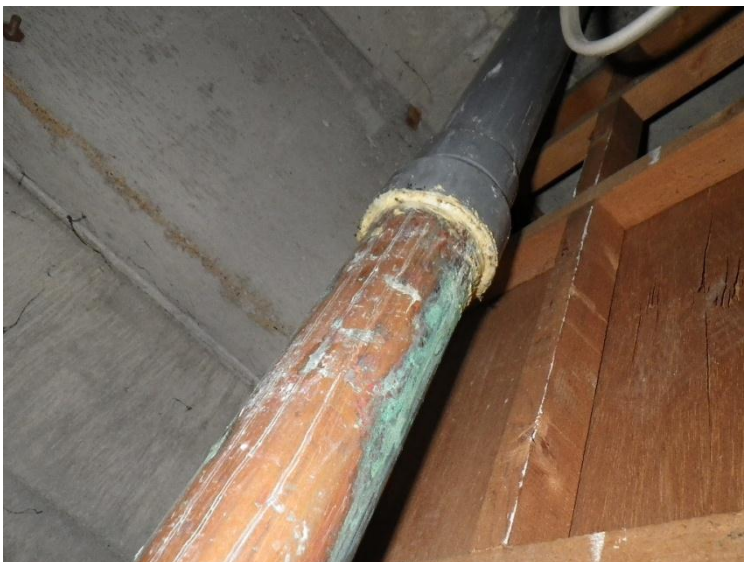
「共用排水立て管」は途中で灰色の配管に継がれていて、灰色の配管はこのままコンクリートの天井を貫通して、上の階の住戸の方に伸びています。

赤い配管（既設銅製配管）に灰色の配管（塩ビ管）がささっているところから、水漏れ跡が伸びているのが見えます。

答えは、おそらく過去に、室内の排水横引き管が共用排水立て管に合流する継手部分（前ページの上の写真の赤い○の部分）で、穴が開いて階下に漏水したトラブルが発生。そのとき、緊急で工業者が補修した事例（持ってきた塩ビ管を本来の銅製排水配になんとか接合し、隙間はコーキングかパテで埋めた。）と思われ、そしてそのまま改修工事が実施されないまま現在まで経過してしまった—もともと、通常は洗面所の壁で見えない位置にある配管なので、「忘れられてしまった」のだと思います。

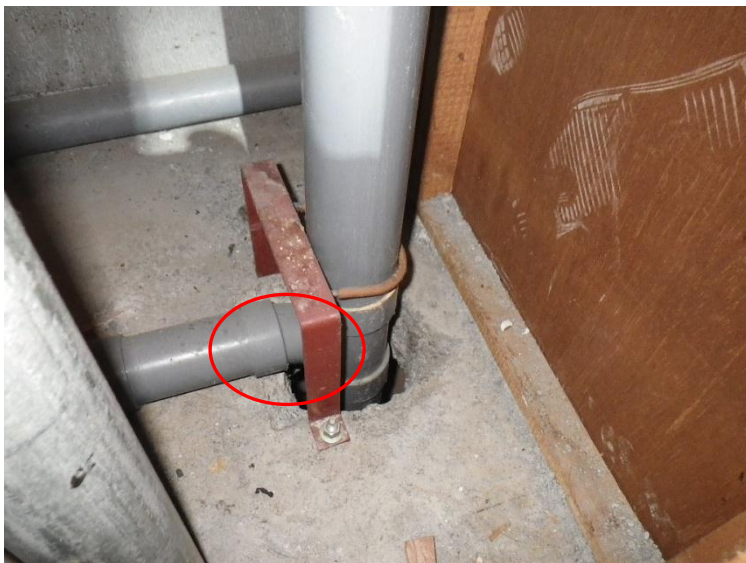
次の写真がすぐ上の住戸の洗面所の奥の壁を開口して「共用排水立て管」の「続き」を見た写真です。コンクリートの床を掘った跡、と、明らかに新しい灰色の配管に交換されていることがわかります。

共用排水立て管が本来の銅製配管から塩ビ管に取り換えられてる？なぜ？
この写真の上の部分は、下の写真。
