「建物調査の必要性」

＝気になった建物調査の事例の紹介＝

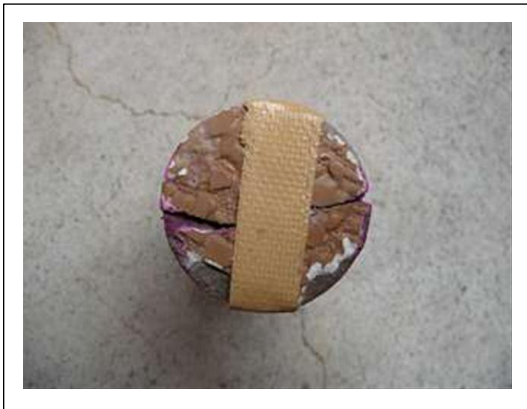
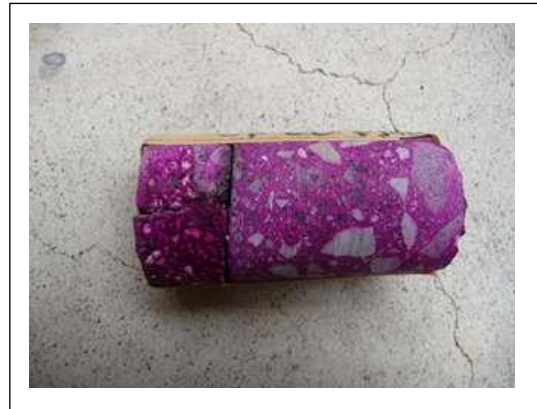
〔ひび割れの状態〕

コンクリート表面にひび割れが発生していた為、ひび割れの状況が内部にどのように影響しているかを確認するためコアを抜いたところ仕上げ材の不具合でありコンクリートにはひび割れがなかった。又、コンクリートの中性化もしてなく健全な状態であった。

ひび割れには、いろいろなひび割れがありますので、表面状態を確認し問題がありそうなモノについては、状態を確認する必要があります。確認することで、補修方法が決定いたします。

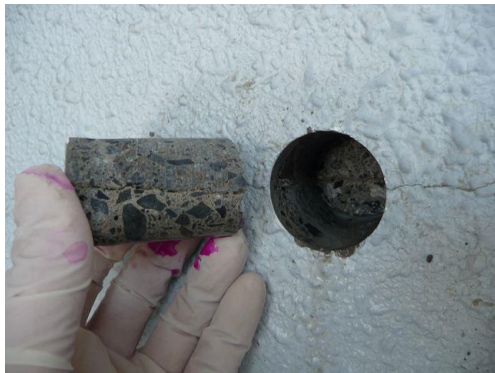
コールドジョイントによるひび割れ
下部には、骨材あるのに対し上部には骨材が見当たらない（打継ぎ）

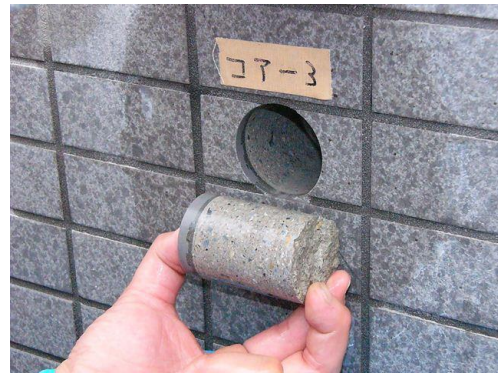
全体に骨材が見当たらない

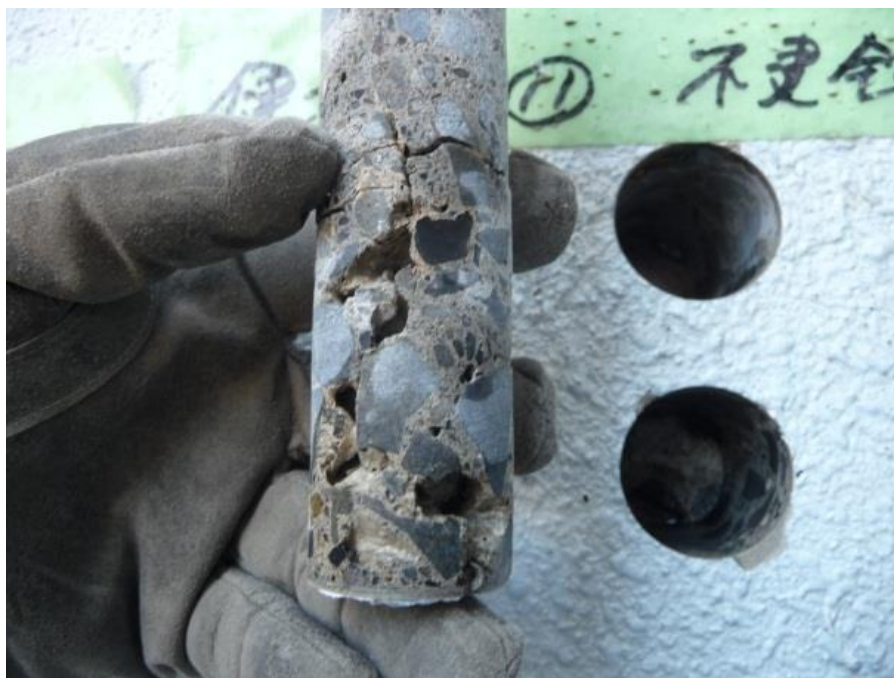
初期欠陥（締固め不良）

表面上では特に問題はなかったが、外壁の打診調査時に発見しコアを抜いたところ豆板上の空洞ができていた。

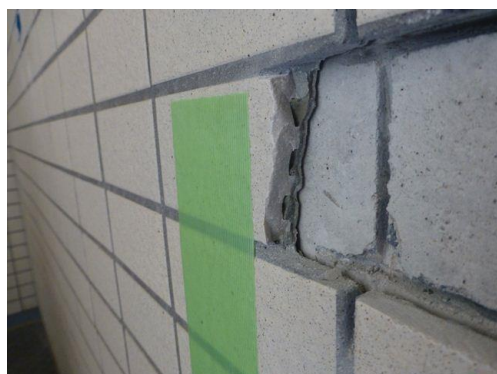
2つの原因

接着不良（下地・タイル）

上記事例についての修繕方法は、周囲の浮きの状態等を確認し、範囲の把握に努め修繕方法を決めることが大切です。

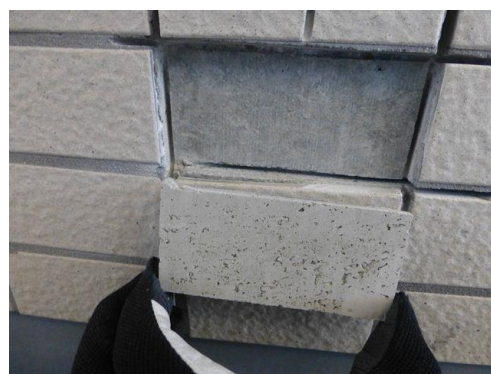
コンクリートから剥落

引張り強度 0N/mm²

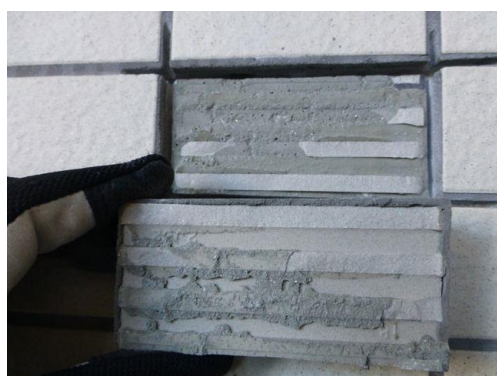
タイル半分の接着材からの浮き

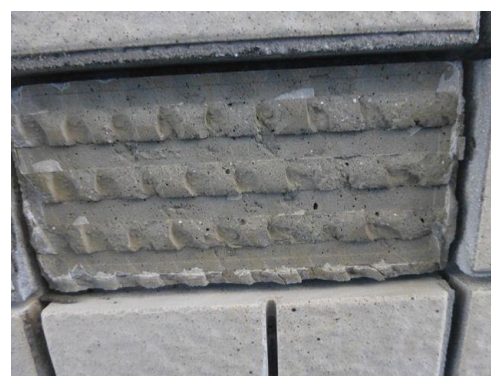
タイル接着材から浮き
